デンカ株式会社青海工場
クロロレンモノマー製造設備
事故調査 中間報告書

2023年11月22日

デンカ株式会社青海工場 クロロレンモノマー製造設備
事故調査委員会

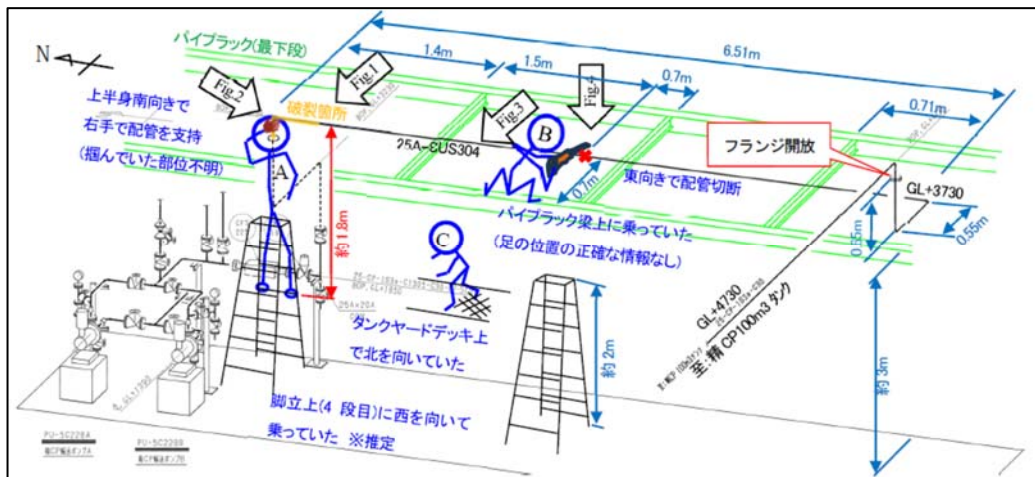
【図 4. 事故発生時における被災した従業員 3 名の位置状況】

次いで、配管の直管部分の中心辺りを同社 B 従業員がセーバーソーで切断を開始した。同社 A 従業員は、配管のうち、切断箇所から約 3m 離れた位置で、エルボ部手前を手で支えていた。同社 C 従業員は A・B 従業員の監督を奥のタンクヤードデッキ上で行っていた。

そして、B 従業員がセーバーソーで配管の切断を開始して間もなく、A 従業員が手で支えていたエルボ部手前付近で配管破裂が発生し、A 従業員死亡、B、C 従業員が負傷した。

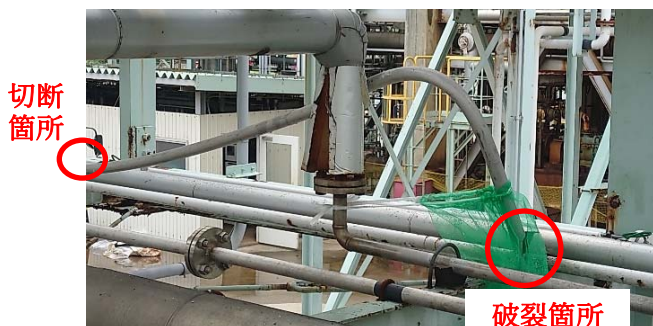
【図 5. 破裂配管】

図 5 は破裂（爆発）後の配管の写真であり、破裂の際の爆発力により配管が曲がっている事が分かる。

図 6 は配管のうちセーバーソーの切断箇所の写真である。切込みが配管の内面に達した辺りで、エルボ部手前での配管破裂（爆発）が発生したと推定される。図 5 の緑色の網がかかっているところが配管破裂箇所である。図 6 にみられるように、切断箇所は配管が破裂していなかった。

なお、事故により飛散した各破片で肉厚の減少が認められたが、その減少程度が均一であることから、腐食による減肉ではなく、爆発圧力による配管の薄肉化と推定された。

また、配管の溶接部には割れは認められず、直管部とエルボ部の溶接線にキズがあるものの、それに起因した割れは認められなかった。

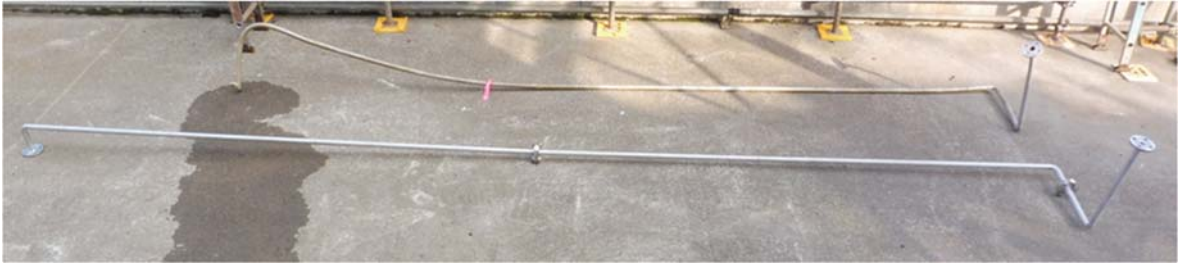
【図 7. 配管及び工事で更新予定だった配管】

図 7 は、配管（図 7 のうち上の配管）及び工事で更新予定だった配管（図 7 のうち下の配管）の写真である。なお、図 7 のうち、配管におけるピンクテープの箇所がセーバーソーでの切断箇所である。

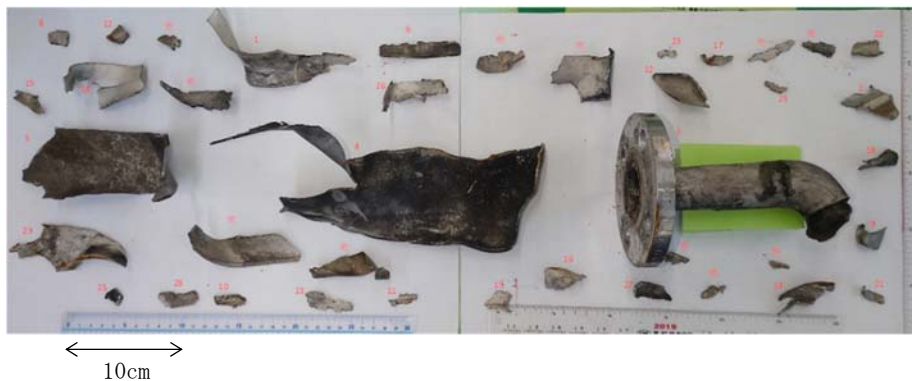
【図 8. 破裂した配管の破片】

事故における配管の破裂は、セーバーソーによる切り込み箇所から約 2.9m 上流側にあるエルボ部付近で発生し、破裂した破片は半径最大約 25m の範囲に飛散した。

図 8 には事故後に回収できた破裂配管の破片の写真を示す。事故の配管破裂は、配管のうち、写真の右にあるフランジ付きエルボ部からセーバーソー切断箇所に向かって約 65cm の直管配管が破裂したこと（損失）が判明した。

配管の損失（破裂）長さは実測の結果 64.5cm、回収した破片の合計重量は 878.5g、健全な配管重量は 64.5cm で 1,406g のため、回収できた破片は全体の 62.5% であり、全体の 37.5% の破片が回収できなかった。

爆発形態は、配管破裂によって生じた破片の大きさ、破損距離からみて、「爆轟」であったと推定される。

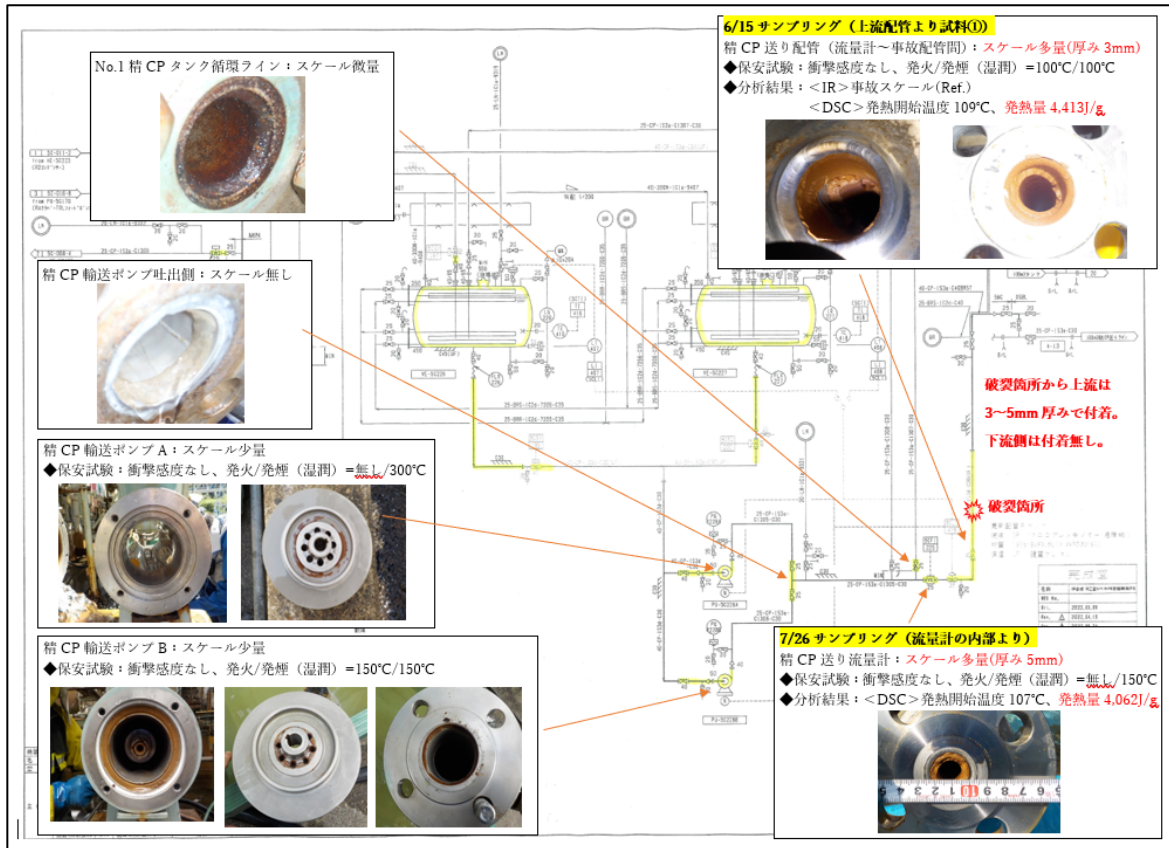
【図 9. 精 CP タンクから配管付近におけるスケールの付着状況】

5MC プラントの精留塔のコンデンサーからスケールの付着が認められ、精 CP タンク抽出配管から事故が発生した場所の上流部までの間で配管内壁にスケールが薄く付着していることが確認された。スケールは黄土色をしており、配管内面にほぼ均一な厚みに付着していた。一方で、事故が発生した場所から下流部では配管内壁には、スケールの付着は認められなかった。

精 CP タンクから配管付近における各箇所のスケールの付着状況は、図 9 のとおりである。

・スケール生成懸念設備（減圧蒸留系のコンデンサー、タンク、移送配管）について、定期的に開放点検し、スケールの堆積・付着状況を確認する。

・スケールが認められた際は、上記手順により付着物を取り除く。

・先ず3ヶ月周期で行い、スケールの堆積・付着状況を確認する。

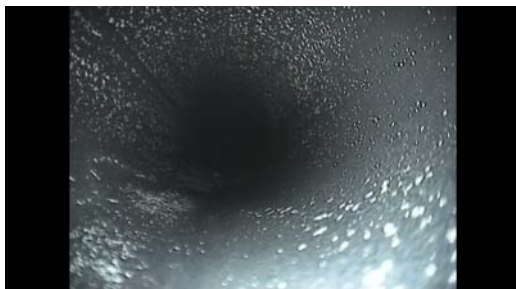
<配管の上流部>

事故の爆発後の配管の内部写真は、図 10 のとおりである。配管の中央部（セーバーソーの切断部を含む）から上流部（破裂したエルボ部付近）に向かっては、燃焼によって黒く変色した付着物が認められる。一方で、配管の中央部より下流部では、付着物が認められず、ステンレスの表面であった。

配管の内部を観察した結果、切断部を含む中央部とエルボ部との間は燃焼による黒変した付着物があり、エルボ部に近づくほど黒変した付着物が増加している。（図 10）

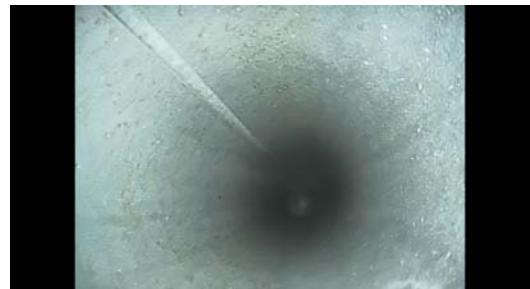
<配管の下流部>

一方で、配管の切断部より下流側は、事故後も内壁はきれいなステンレスであった。セーバーソーによる配管切断部で、爆轟に至らず爆燃にとどまったのは、その付近でのスケールの付着量が少量であったためと推定される。

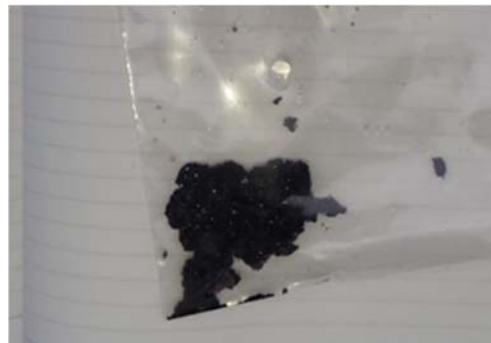
【図 12. スケールの試料①②の外観】

まず、スケールの試料を 2023 年 6 月 15 日に配管の破裂箇所の上流部より採取し（以下「試料①」という。）、また、破裂した配管より採取した（以下「試料②」という。）。試料①は、爆発の影響を受けていないサンプルであり、試料②は、爆発の影響を受けたサンプルである。試料①②の外観は、図 12 のとおりである。

試料①を使用して、核磁気共鳴分析（¹H-NMR）（図 13）、赤外分光分析（IR）（図 14）、元素分析（下記表 1）を行った。なお、試料②は、爆発により燃焼して黒変（炭化）しているので、分析対象としなかった。

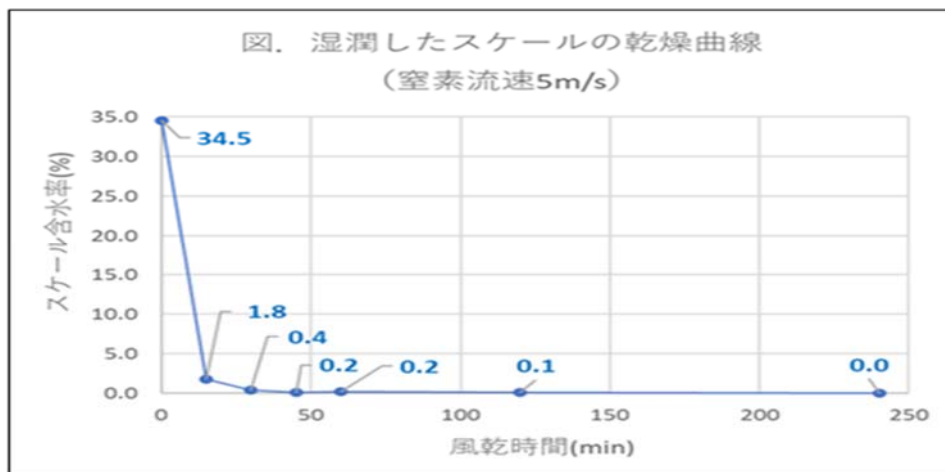
【図 16. 窒素ガス流入によるスケールの乾燥】

事故当日のドライ窒素ブロー条件（窒素流速 5m/s）に合わせた実証実験の結果、湿潤状態にしたスケールにドライ窒素を流入すると、短時間で乾燥することが判明した。実証実験の結果は、図 16 のとおりである。図中の青字は、水分含有量を示す。

5MC プラントの配管内壁に付着していた CP-NO_x ダイマーは、当日未明までのドライ窒素流入によって乾燥され、その危険性が増したと考えられる。

・配管等の機器が湿潤状態にない時は作業を実施しないことを徹底する。

①液・ガス抜きをドライ窒素を使用して実施し、可燃性ガスを除去する。

②その後、水洗・水没処理を行い、湿潤状態を維持して作業する。

(②以降は、ドライ窒素ブローは行わない)

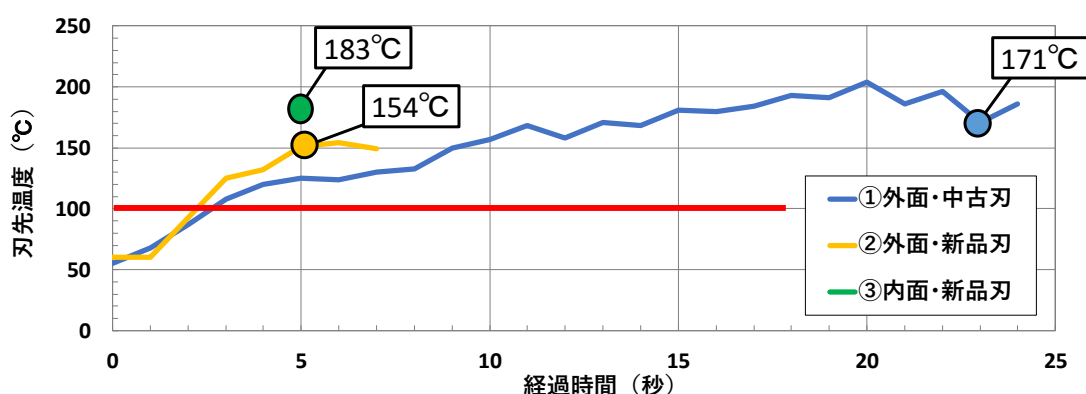
【図 17. セーバーソーの刃先温度の推移】

実証実験の結果、セーバーソー切断時に刃先が発熱し、CP-NO_x ダイマーの発火温度である 100℃以上の温度に達することが判明した。(図 17、表 7 参照) 事故時と同じセーバーソーを用いた実証試験結果のうち、表 6 は、表記載の条件下でのセーバーソーの刃先の温度等を示し、図 17 は、そのセーバーソーの刃先温度の推移を示す。

※上図中①は、中古刃で切断能力が低いため、所定の切り込み長さに達するまで時間が掛かった。

※上図中③は、切断によって配管内面に刃先が直接出てきたため、高温を示した。

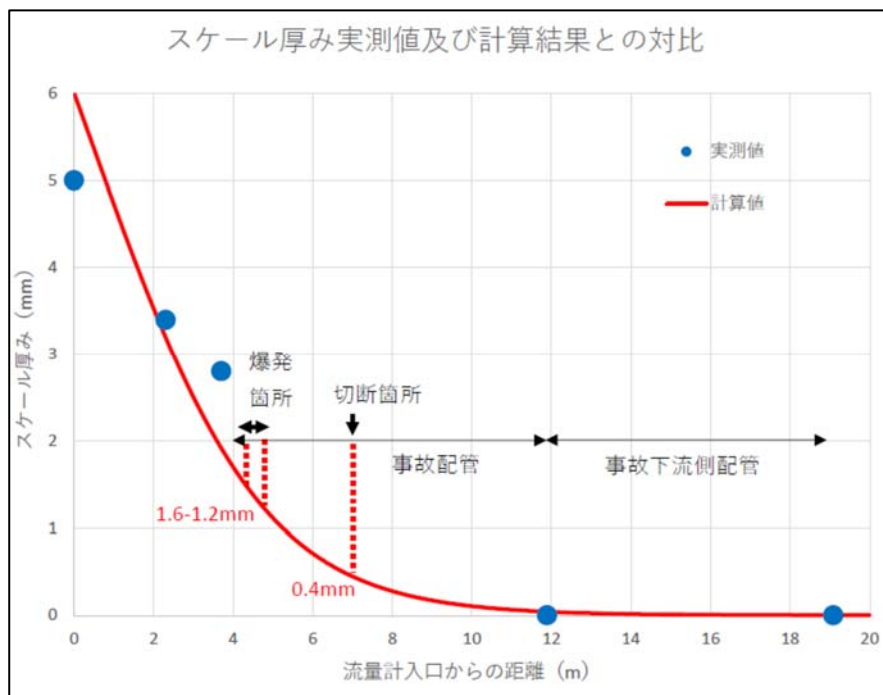
【図 18. 配管におけるスケール厚みの実測値及び計算値】

そこで、実際の配管内部でのスケールの付着状態と比較すると、切断箇所の付着厚みは、図 18 に示すように 0.4 mm と推定され、配管破裂に至らなかったものと考えられる。

エルボ部分の付着量は 1.2～1.6mm と推定され、配管破裂に至ったと考える。

図 18 では、配管におけるスケールの厚みの実測値と実測値を基に算出した計算値の対比を示す。配管の切断箇所のスケールの厚みは薄く、爆轟には至らなかったと推定される。一方、切断箇所から上流の配管ほどスケールの厚みが増し、破裂箇所（図 18 中 4m 付近、スケール厚み約 1～2mm）では破裂の可能性が十分あったと推定される。
