关于青海工厂管道破裂事故

1 事故概况

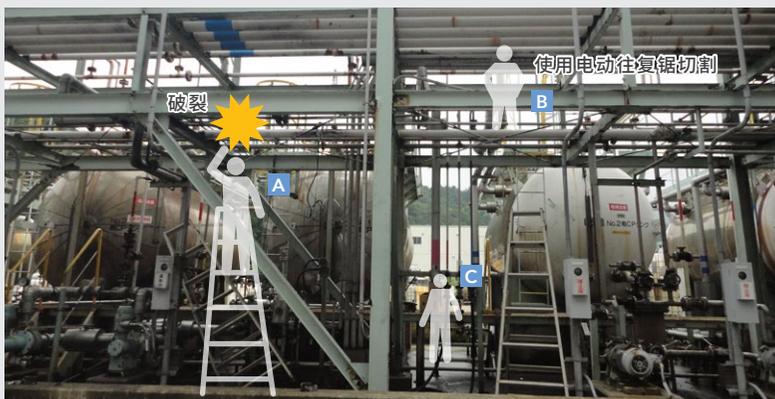
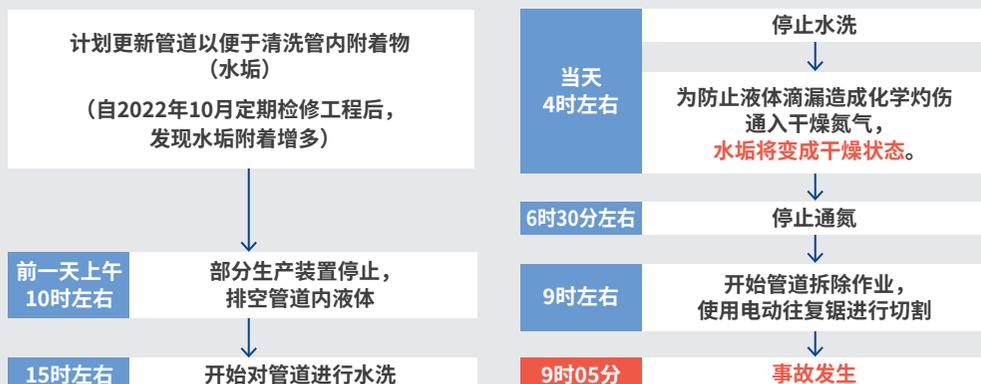
本次事故发生于青海工厂氯丁二烯单体生产设备的管道更新工程中。事故当时，工作人员正在使用电动往复锯切割管道，以便拆除将合成的氯丁二烯单体输送至储存设备的管道。在切割过程中，距离切割点约3米处的管道突然发生破裂。在现场作业的3名合作公司员工中，正在用手扶持管道破裂处附近的工人（A）不幸身亡，负责切割作业的工人（B）和监督人员（C）均受伤。

事故发生后，我公司立即成立了以外部专家和学者为主的“事故调查委员会”，对事故原因进行了深入调查，并制定了相应的再发防范对策。调查结果显示，造成此次事故的主要原因包括：对管道内附着物（水垢）危险性的认识不足、对生产装置运行状态微小变化的原因分析不充分，以及工程相关人员之间的沟通协作不够等。为防止类似事故再次发生，我们首先采取的措施是严格执行管道湿润状态的维持。其次，研究并实施能够抑制水垢生成的运行条件。
