デンカ株式会社青海工場  
クロロプレンモノマー製造設備  
事故調査 最終報告書

2024年1月11日

デンカ株式会社青海工場 クロロプレンモノマー製造設備  
事故調査委員会

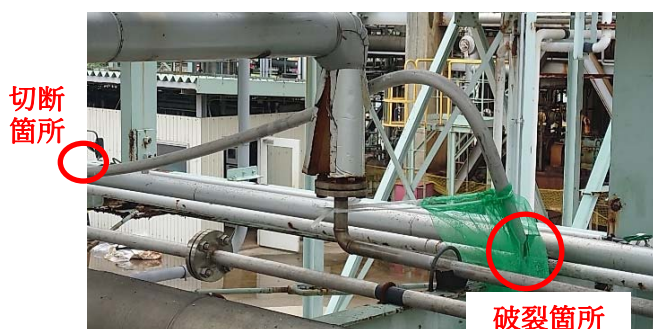
【図 5. 破裂配管】

事故で破裂した配管の材質・製品は、SUS304TP-A、sch10S、25A であり、長さ約 8m のものである。事故後、配管の材質は正常であることを確認した。

図 5 は破裂（爆発）後の配管の写真であり、破裂の際の爆発力により配管が曲がっている事が分かる。

図 6 は配管のうちセーバーソーの切断箇所の写真である。切込みが配管の内面に達した辺りで、エルボ部手前での配管破裂（爆発）が発生したと推定される。図 5 の緑色の網のかかっているところが配管破裂箇所である。図 6 にみられるように、切断箇所は配管が破裂していなかった。

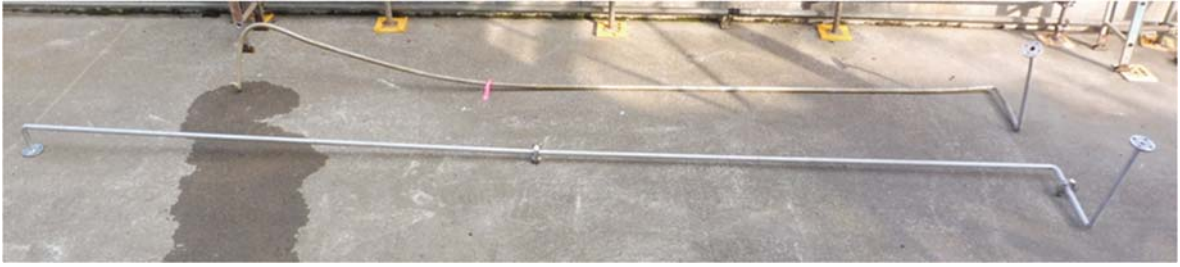
【図 7. 配管及び工事で更新予定だった配管】

図 7 は、配管（図 7 のうち上の配管）及び工事で更新予定だった配管（図 7 のうち下の配管）の写真である。なお、図 7 のうち、配管におけるピンクテープの箇所がセーバーソーでの切断箇所である。

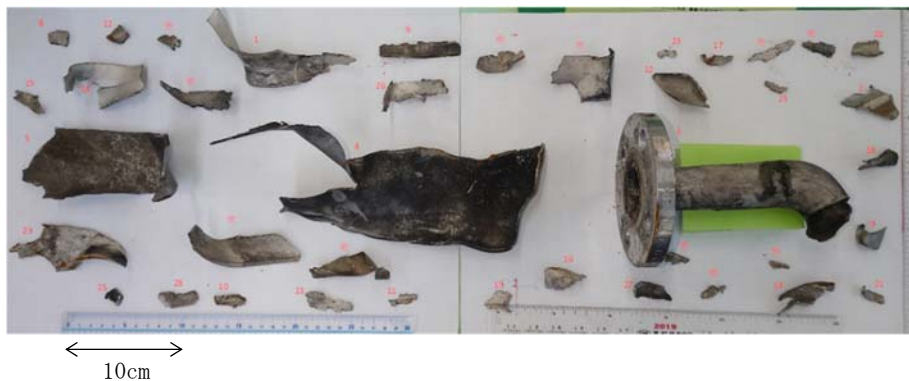
【図 8. 破裂した配管の破片】

図 8 には事故後に回収できた破裂配管の破片の写真を示す。事故の配管破裂は、配管のうち、写真の右にあるフランジ付きエルボ部からセーバーソー切断箇所に向かって約 65cm の直管配管が破裂したこと（損失）が判明した。

配管の損失（破裂）長さは実測の結果 64.5cm、回収した破片の合計重量は 878.5 g、健全な配管重量は 64.5cm で 1,406 g のため、回収できた破片は全体の 62.5%であり、全体の 37.5%の破片が細かく破砕されているので回収できなかった。

爆発形態は、配管破裂によって生じた破片の形状（破片が細かく引き千切られた状況）からみて、「爆轟」であったと推定される。爆轟は、気体の急速な熱膨張の速度が音速を超え、衝撃波を伴いながら燃焼する現象である。

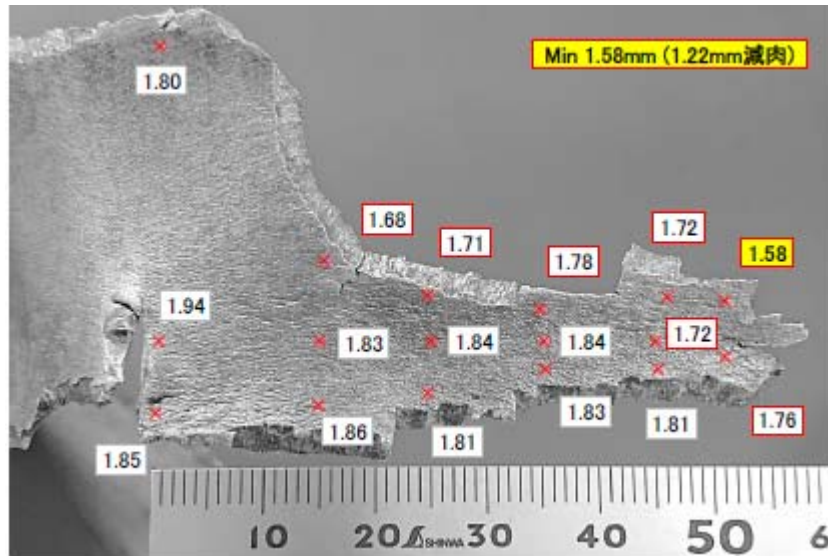
【図 8A. 破裂破片の肉厚測定】

④ フランジ部、破片等の肉厚を測定した結果、公称肉厚 2.8mm に対して、以下の通りであった。

- ・フランジ部（健全部）      平均値 2.74 mm（規格内）
- ・破片                              平均値 1.97 mm（最小値 1.58mm）

これらの結果より、配管は JIS に規定された正常な材料であるが、爆発により配管が急激に膨張し、破断に至ったと推定される。

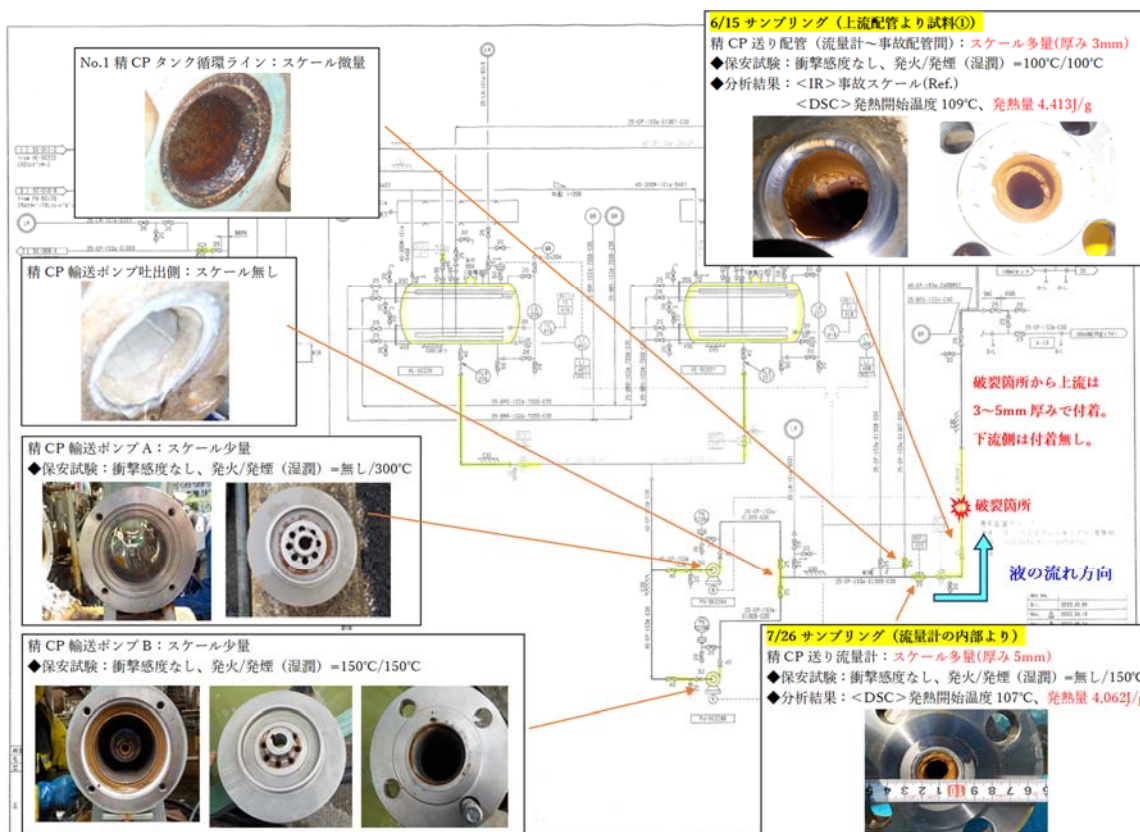
【図 9. 精 CP タンクから配管付近におけるスケールの付着状況】

精 CP タンクから配管付近における各箇所のスケールの付着状況は、図9のとおりである。

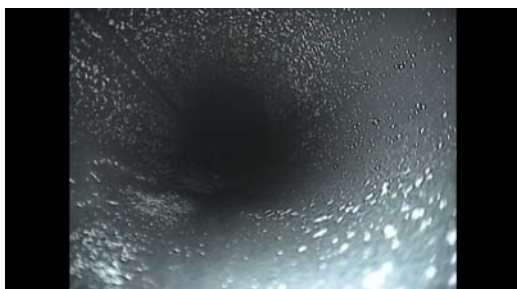
<配管の上流部>

事故の爆発後の配管の内部写真は、図 10 のとおりである。配管の中央部（セーバーソーの切断部を含む）から上流部（破裂したエルボ部付近）に向かっては、燃焼によって黒く変色した付着物が認められる。一方で、配管の中央部より下流部では、付着物が認められず、ステンレスの表面であった。

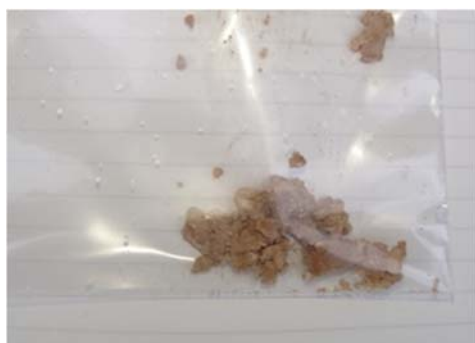
<試料①>

まず、スケールの試料を 2023 年 6 月 15 日に配管の破裂箇所の上流部より採取し（以下「試料①」という。）、また、破裂した配管より採取した（以下「試料②」という。）。試料①は、爆発の影響を受けていないサンプルであり、試料②は、爆発の影響を受けたサンプルである。試料①②の外観は、図 12 のとおりである。

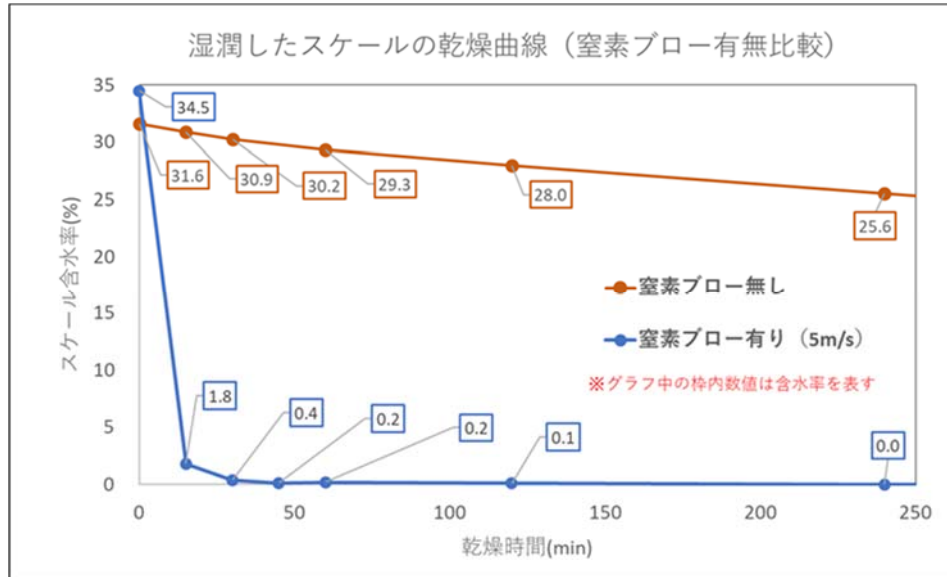
【図 16. 窒素ガス流入によるスケールの乾燥】

5MC プラントの配管内壁に付着していた CP-N<sub>0x</sub> ダイマーは、当日未明までのドライ窒素ガス流入によって乾燥され、その危険性が著しく増したと考えられる。〔添付資料 4〕

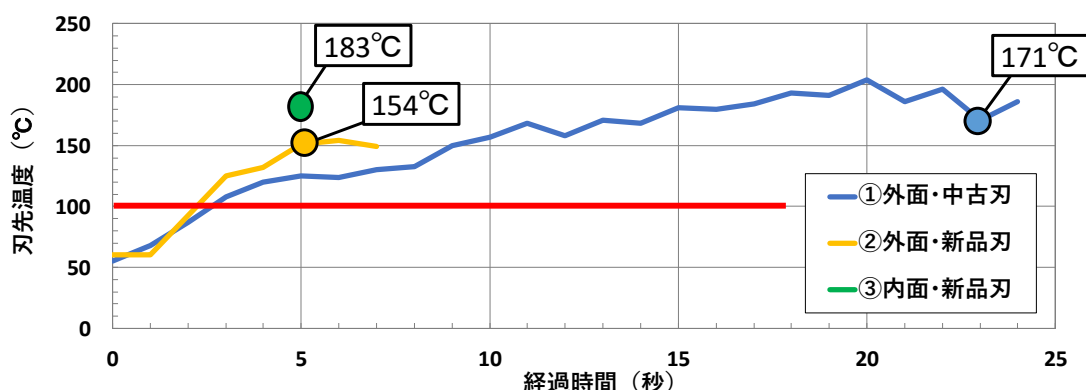
【図 17. セーバーソーの刃先温度の推移】

※上図中①は、中古刃で切断能力が低いため、所定の切り込み長さに達するまで時間が掛かった。

※上図中③は、切断によって配管内面に刃先が直接出てきたため、高温を示した。

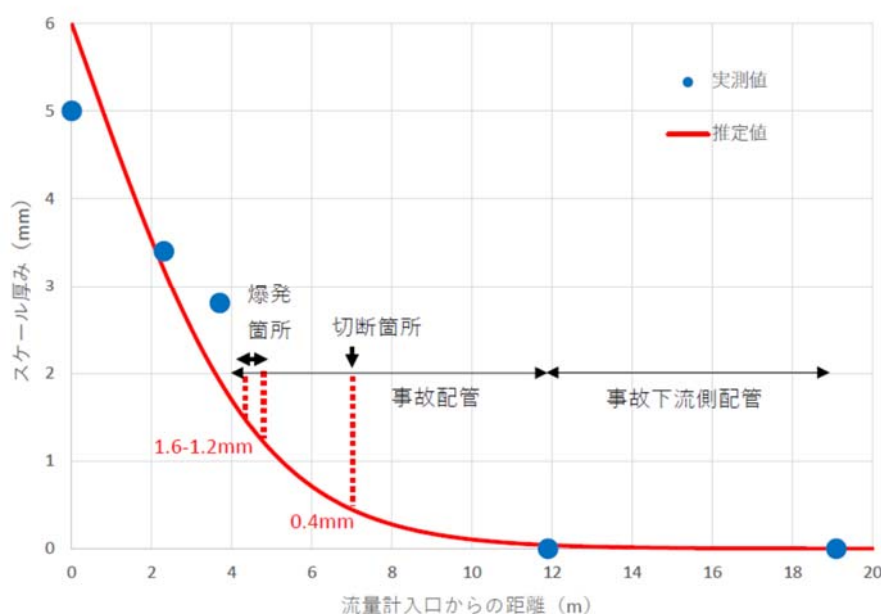
【図 18. 配管におけるスケール厚みの実測値及び推定値】

切断箇所のスケールの付着厚みは、図 18 に示すように 0.4 mmと推定され、配管破裂に至らなかった。一方、エルボ部分の付着量は 1.2～1.6mm と推定され、配管破裂に至ったと考える。

図 18 では、配管におけるスケールの厚みの実測値と実測値を基に算出した推定値の対比を示す。配管の切断箇所のスケールの厚みは薄く、爆轟には至らなかったと推定される。一方、切断箇所から上流の配管ほどスケールの厚みが増し、破裂箇所（図 18 中 4m 付近、スケール厚み約 1.2～1.6 mm）では破裂の可能性が十分あったと推定される。

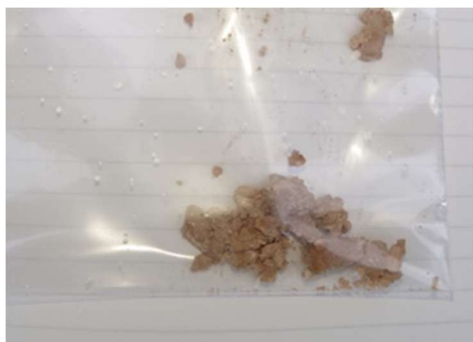
<試料①>

スケールの試料を2023年6月15日に配管の破裂箇所の上流部より採取し(以下「試料①」という。)、また、破裂した配管より採取した(以下「試料②」という。)。試料①は、爆発の影響を受けていないサンプルであり、試料②は、爆発の影響を受けたサンプルである。試料①②の外観は、図2の通りである。なお、試料②は、爆発により燃焼して黒変(炭化)しているので、分析対象としなかった。
