# ■ 高解像度パノラマ画像による構造物点検技術

NETIS登録番号 CBK-170001-A

デンカリノテックでは、現場での調査作業時間を大幅に短縮させた「高解像度パノラマ画像による構造物の点検技術」を提供します。

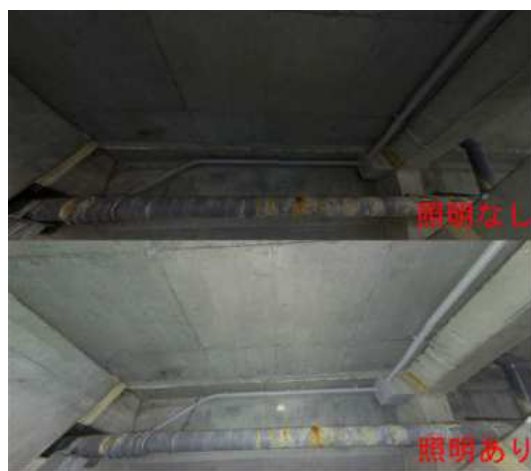
高照度LED照明

全方位に向かってカメラと同一方向から複数の高照度LED照明（25W×6基）が被写体を照らすため、暗所においても光源と影が映りこまない鮮明なパノラマ画像で損傷確認が可能。

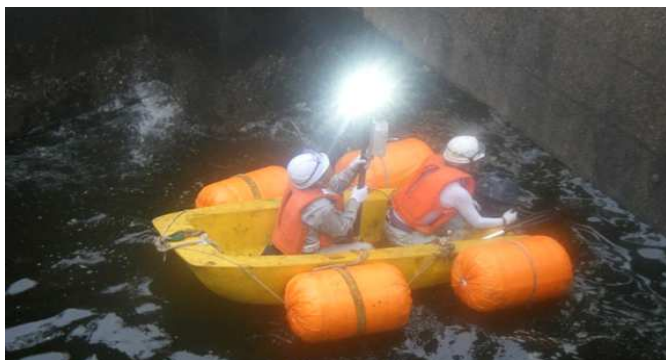
2人乗りボートによる作業状況
