デンカ株式会社青海工場
クロロレンモノマー製造設備
事故調査 中間報告書

2023年11月22日

デンカ株式会社青海工場 クロロレンモノマー製造設備
事故調査委員会

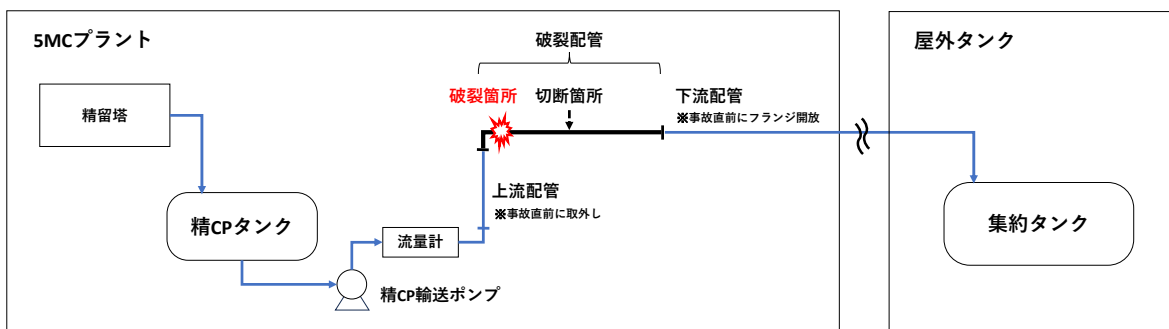
【図 3. 破裂箇所周辺の詳細なフロー図】

事故が発生した場所周辺の精製系のフロー図は、図2、3のとおりである。

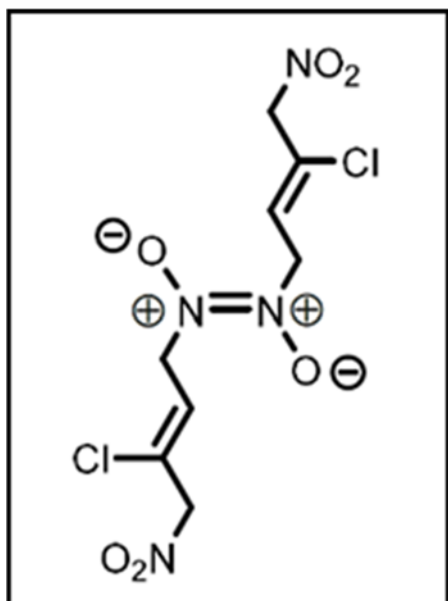
【図 11. CP-NO_x ダイマーの構造式】

スケールに対する核磁気共鳴分析（¹H-NMR）（図 13）、赤外分光分析（IR）（図 14）、元素分析（下記表 1）の測定結果より、スケールの主成分は、「2-クロロ-1-ニトロ-4-ニトロソ-2-ブテン、ダイマー」（以下「CP-NO_x ダイマー」という。）と特定した。CP-NO_x ダイマーの構造式は、図 11 のとおりである。

従来より、5MC プラントにおいて、事故のあった配管以外でスケールが生成する箇所はあり、そのスケールは、デンカ内ではクロロプレンモノマーに NOx が付加した物質と推定していたが、今回の事故調査で初めて、そのスケールが CP-NOx ダイマーであることが判った。

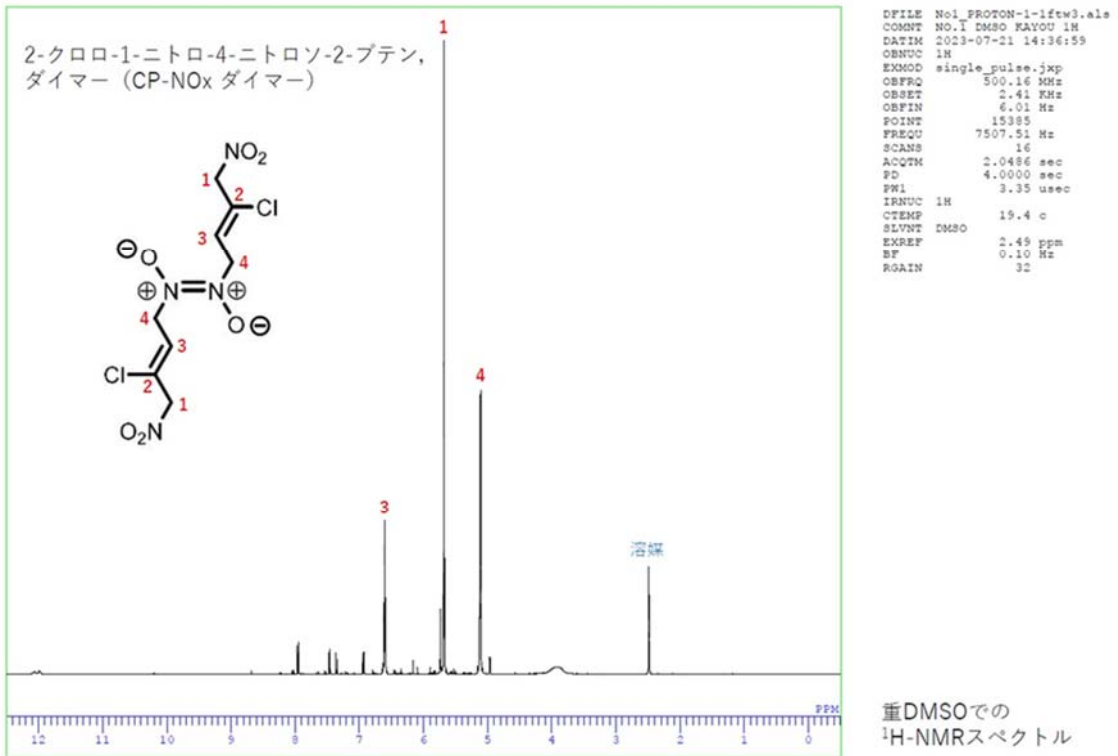
【図 13. 試料①の核磁気共鳴分析 ($^1\text{H-NMR}$) スペクトル】

試料①につき、核磁気共鳴分析（¹H-NMR）及び赤外分光分析（IR）を行い、その結果得られた¹H-NMR スペクトルを図 13 に、IR スペクトルを図 14 に示す。

¹H-NMR 分析によって、スケールには図 13 のピーク 1, 3, 4 が確認できたこと、IR スペクトルによって-NO₂ 基を含んでいることを確認できことより、スケールは CP-NOx ダイマーの可能性が高いことが判った。

なお、今回の配管に付着していたスケールの¹H-NMR スペクトル、IR スペクトルは、事故後入手した DuPont 社の事故の原因物質である CP-NOx ダイマーの¹H-NMR スペクトル、IR スペクトルと概略一致しており、事故の原因物質は、DuPont 社事故の原因物質と同様であったと考える。

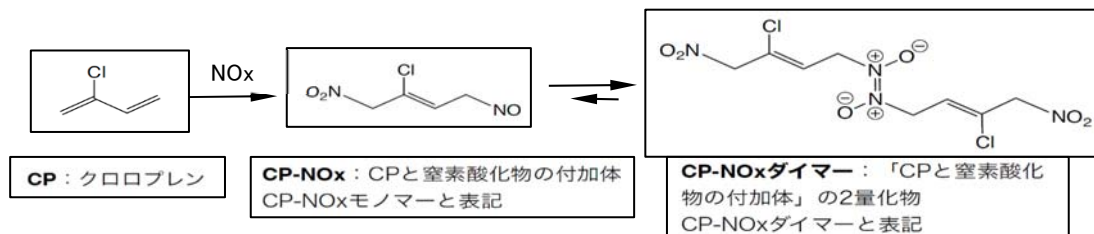
【図 15. CP-NO_x ダイマーの生成メカニズム】

CP-NO_x ダイマーは、図 15 に示すように、クロロブレンモノマーと NO_x との反応によって生成した CP-NO_x モノマーを経由して生成する。

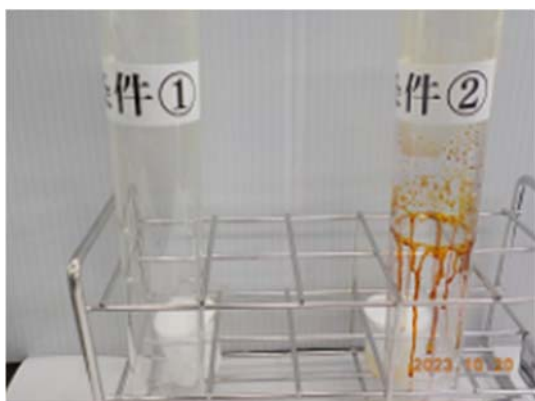
【図 15. 条件①、②の写真】

そこで、デンカが使用している重合禁止剤 A、B によっても、CP-NO_x ダイマーが生成するかを実証実験した。表 5 に実証実験結果、図 15 に得られたスケールを示す。

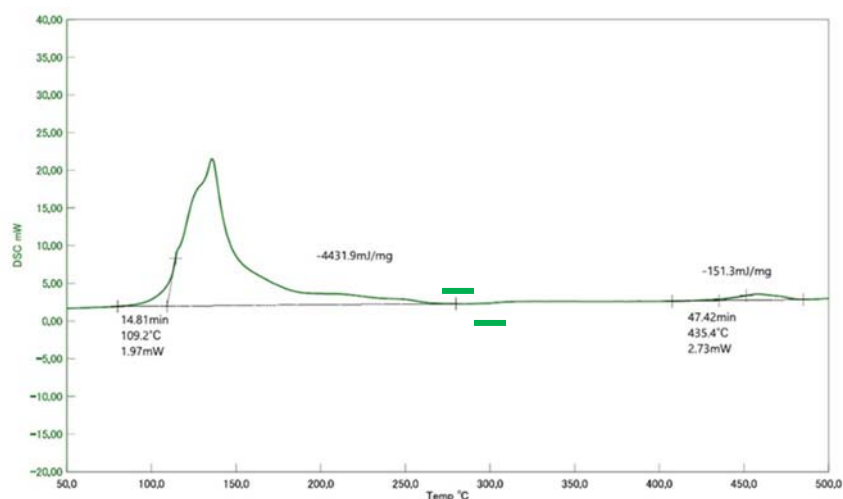
(試料 N=1 の SC-DSC 測定チャート)

試料 No.	発熱開始温度 (°C)	発熱量 (J/g)	参考/発熱量 (J/g)
N=1	109.2	4,432	TNT : 4,918 (化学物質の爆発安全情報データ)
N=2	108.7	4,078	
N=3	108.5	4,728
