デンカ株式会社青海工場  
クロロプレンモノマー製造設備  
事故調査 最終報告書

2024年1月11日

デンカ株式会社青海工場 クロロプレンモノマー製造設備  
事故調査委員会

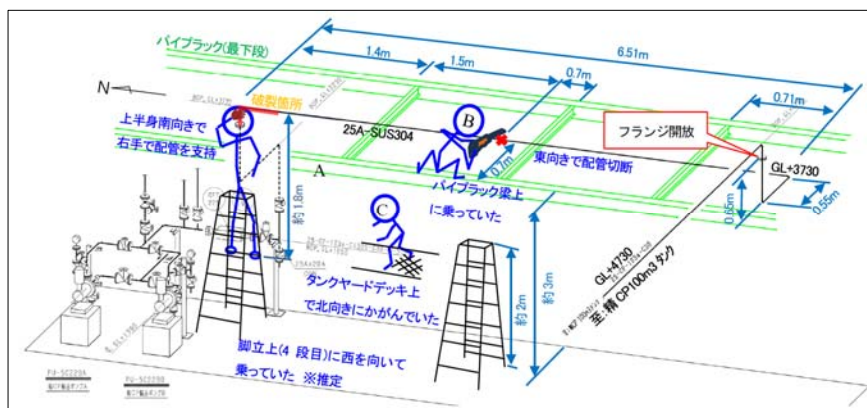
【図 4. 事故発生時における被災した従業員 3 名の位置状況】

そして、B 従業員がセーバーソーで配管の切断を開始して間もなく、A 従業員が手で支えていたエルボ部手前付近で配管破裂が発生し、A 従業員死亡、B、C 従業員が負傷した。

事故発生時における被災した上記従業員 3 名の位置状況は、図 4 及び添付写真のとおりである。

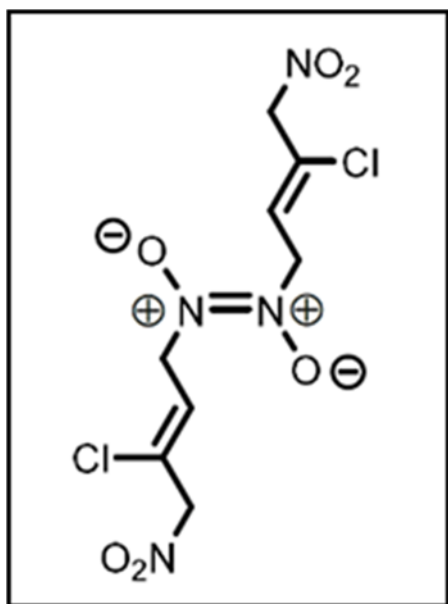
【図 11. CP-NO<sub>x</sub> ダイマーの構造式】

スケールに対する核磁気共鳴分析（<sup>1</sup>H-NMR）（図 13）、赤外分光分析（IR）（図 14）、元素分析（下記表 1）の測定結果より、スケールの主成分は、「2-クロロ-1-ニトロ-4-ニトロソ-2-ブテン、ダイマー」（以下「CP-NO<sub>x</sub> ダイマー」という。）と特定した。CP-NO<sub>x</sub> ダイマーの構造式は、図 11 のとおりである。〔添付資料 1〕

従来より、5C 工程において、事故のあった配管以外でスケールが生成する箇所はあり、そのスケールは、デンカ内ではクロロプレンモノマーに NOx が付加した物質と推定していたが、今回の事故調査で初めて、そのスケールが CP-NOx ダイマーであることが判った。

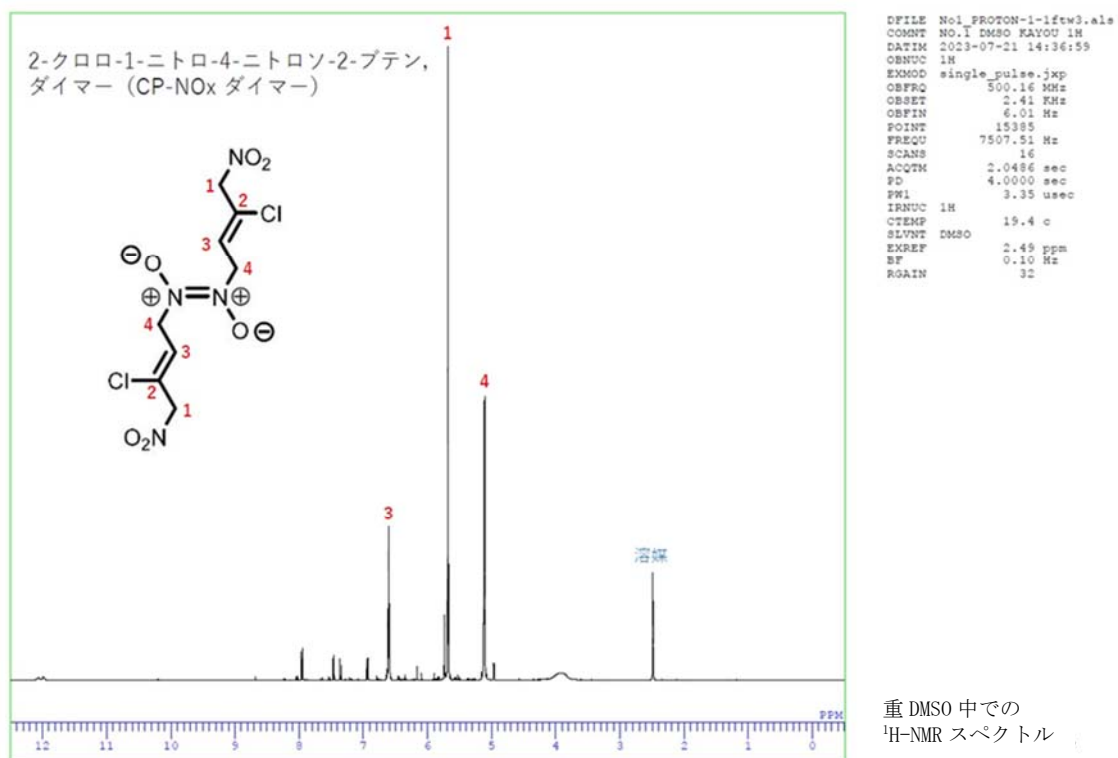
【図 13. 試料①の核磁気共鳴分析 ( $^1\text{H}$ -NMR) スペクトル】

試料①につき、核磁気共鳴分析（ $^1\text{H-NMR}$ ）及び赤外分光分析（IR）を行い、その結果得られた  $^1\text{H-NMR}$  スペクトルを図 13 に、IR スペクトルを図 14 に示す。

$^1\text{H-NMR}$  分析によって、スケールには図 13 のピーク 1, 3, 4 が確認できたこと、IR スペクトルによって  $-\text{NO}_2$  基を含んでいることを確認できることより、スケールは CP-NOx ダイマーの可能性が高いことが判った。

なお、今回の配管に付着していたスケールの  $^1\text{H-NMR}$  スペクトル、IR スペクトルは、事故後入手した DuPont 社の事故（4-3 項で後述）の原因物質である CP-NOx ダイマーの  $^1\text{H-NMR}$  スペクトル、IR スペクトルと概略一致しており、事故の原因物質は、DuPont 社事故の原因物質と同様であったと考える。

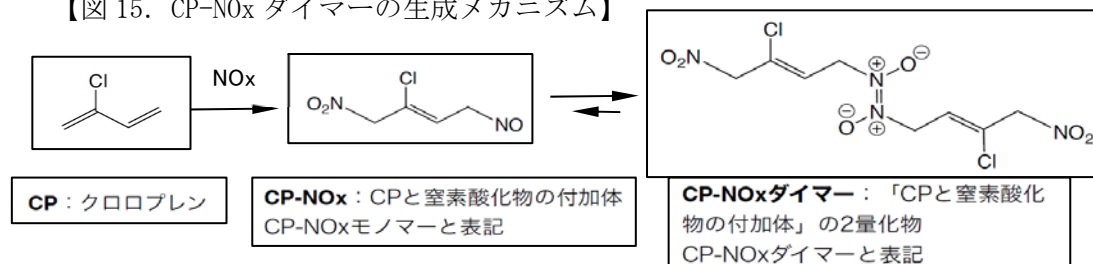
【図 15. CP-NO<sub>x</sub> ダイマーの生成メカニズム】

CP-NO<sub>x</sub> ダイマーは、図 15 に示すように、クロロプレンモノマーと NO<sub>x</sub> との反応によって生成した CP-NO<sub>x</sub> モノマーを経由して生成する。なお、CP-NO<sub>x</sub> ダイマーはクロロプレンモノマーに不溶であることから、スケールとして析出し配管内壁に付着した。

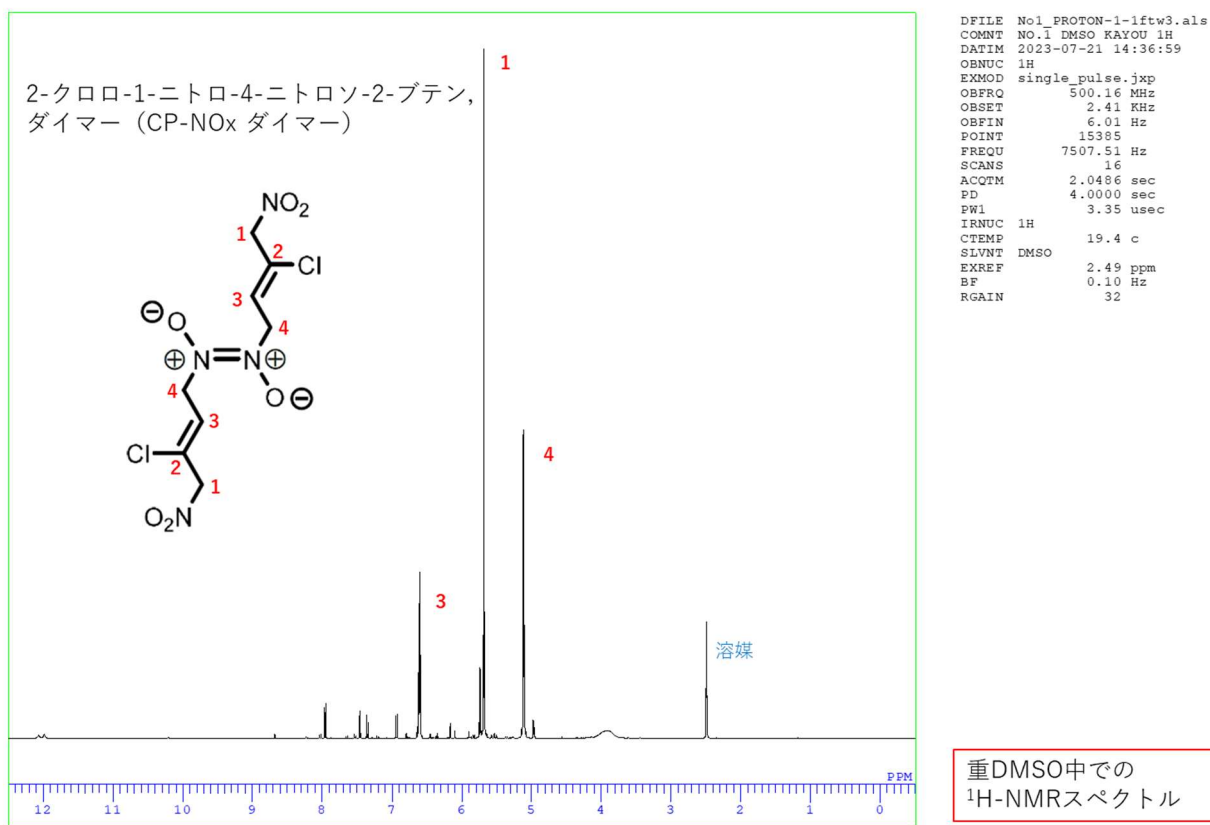
【図3 試料①の核磁気共鳴分析 (<sup>1</sup>H-NMR) スペクトル】

試料①につき、まず、核磁気共鳴分析 (NMR) 分析および赤外分光分析 (IR) を行い、その結果得られた<sup>1</sup>H-NMR スペクトルを図3に、IR スペクトルを図4に示す。図3のスペクトルには帰属のついていない小さなピークが見られるが、これは DuPont 社の事故情報<sup>1)</sup>との比較から試料①の成分が極性溶媒である重水素化ジメチルスルホキシド(重 DMSO)中で異性化した成分であると判明した。図4の IR スペクトルによって-NO<sub>2</sub>基を含んでいることを確認できたことから、ニトロ基を含有する物質であることがわかった。また、スケールの<sup>1</sup>H-NMR スペクトル、IR スペクトルは、事故後入手した DuPont 社の

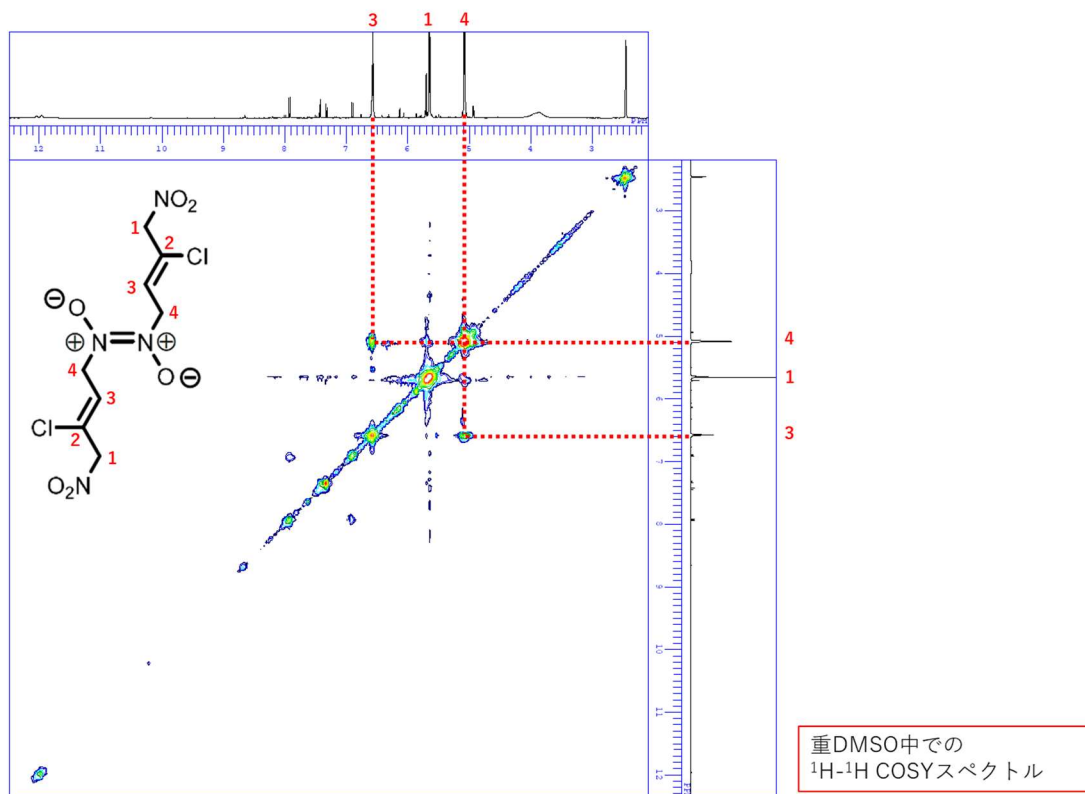
【図5 試料①の  $^1\text{H}$ - $^1\text{H}$  COSY スペクトル】

スケールが図 1 の構造であることを特定するため、2 次元 NMR 測定を行った。水素同士の位置関係を調べる COSY (Correlation Spectroscopy)、水素と炭素の位置関係を調べる HSQC (Heteronuclear Single Quantum Correlation) と呼ばれる 2 つの手法を用いて解析を行い、その結果得られた <sup>1</sup>H-<sup>1</sup>H COSY スペクトルを図 5 に、<sup>1</sup>H-<sup>13</sup>C HSQC スペクトルを図 6 に示す。図 5 より、ピーク 3 とピーク 4 の水素に相関関係がみられることから、これらは隣接水素であることが確認され、推定構造と矛盾のない結果であった。また、図 6 はどの炭素とどの水素が結合しているかを示すものであり、ピーク 1, 3, 4 の炭素と水素の関係は、推定構造と一致した。

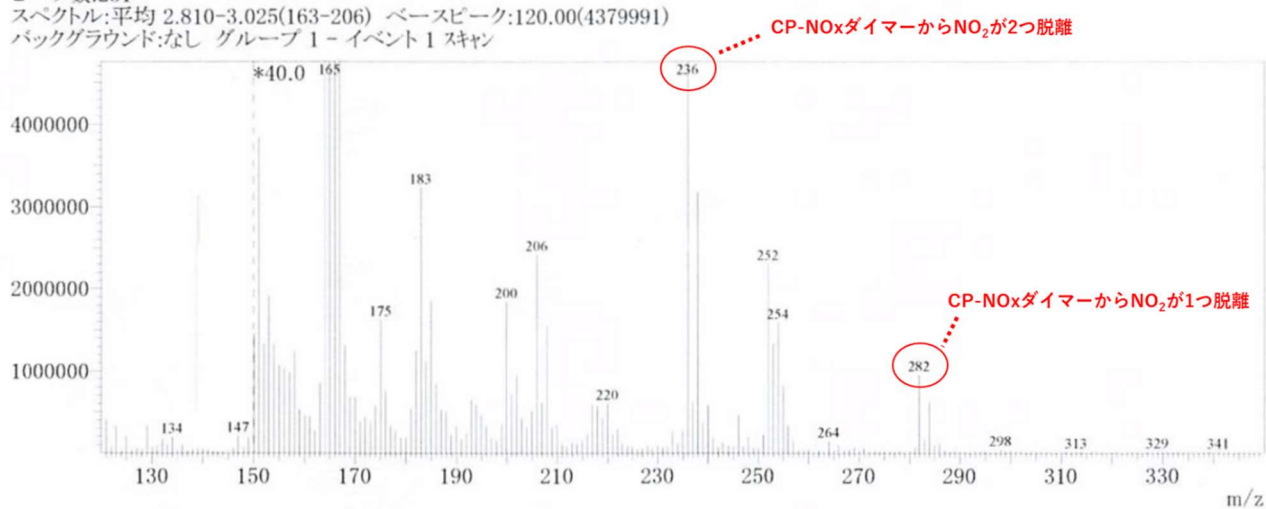
【図7 試料①の直接導入法質量分析の質量スペクトル】

また、スケールの直接導入法質量分析により、熱分解生成物の特定を行った。高真空下での加熱により、100°C 程度から揮発性の成分が観察され、それらの質量スペクトルを図 7 に示す。質量スペクトルには CP-NO<sub>x</sub> ダイマーから NO<sub>2</sub> が 1 つ或いは 2 つ脱離したフラグメントイオンのピーク ( $m/z=282$ ,  $m/z=236$ ) が観測された。この結果は両末端に NO<sub>2</sub> が存在することを意味し、推定構造と矛盾がない結果であった。また、フラグメントイオンのピーク ( $m/z=236$ ) は、 $m/z=238$  ならびに  $m/z=240$  のピークを伴って観察され、それらの強度比は分子内に塩素原子を 2 つ有する化合物に特徴的なパターンを示しており、この結果も推定構造と矛盾がない。

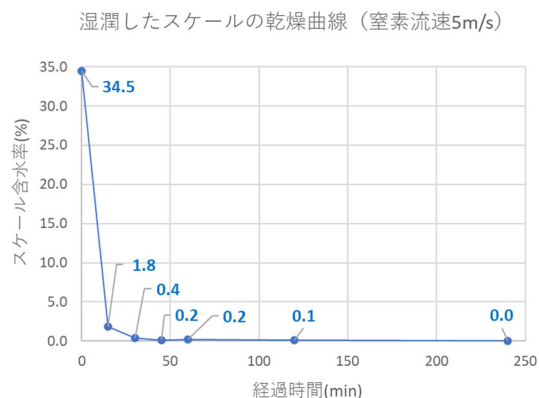
図 2. 窒素ブロー時の乾燥曲線

- ・図 1 に示す装置を作製し、吹き出しノズルから 5m/s の風速（流量 23L/min）で吹き出した窒素ガスにより、湿潤状態スケールの含水量経時変化を重量変化から求めた。また、比較として窒素ブロー無しの試験も実施した。
- ・スケールは、事故配管上流の流量計内部から採取した塊状のスケールを用い、水に浸けた後、濾紙上で水切りをして湿潤状態とした。
- ・試験開始から経時で重量を測定し、含水量を求めた（試験終了後のサンプルを一晩真空乾燥し、その重量を含水量の基準とした）。

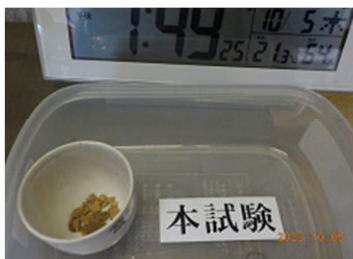
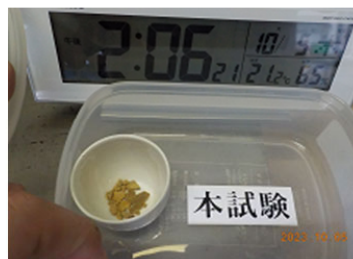
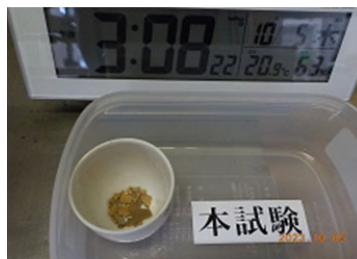
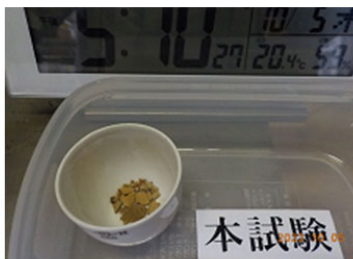
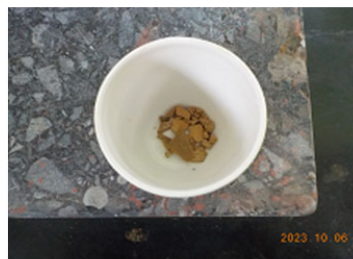
(窒素ブロー無しの試験記録)

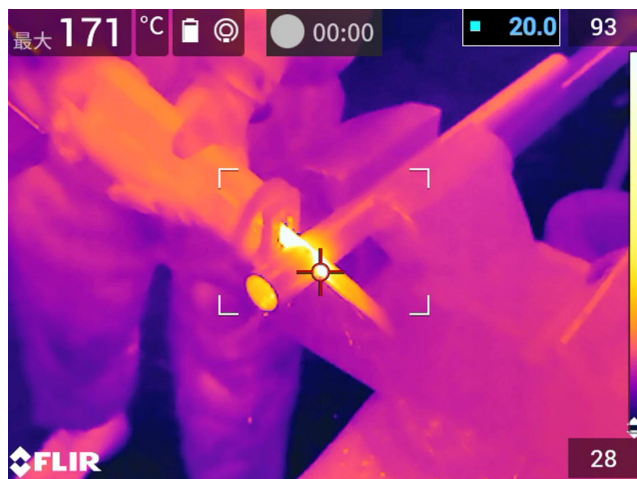
①外面・中古刃

いずれの切断条件でも刃先温度は 150°Cを上回り、セーバーソーの刃先がスケールに接触した場合には発火する可能性があることが確認された。

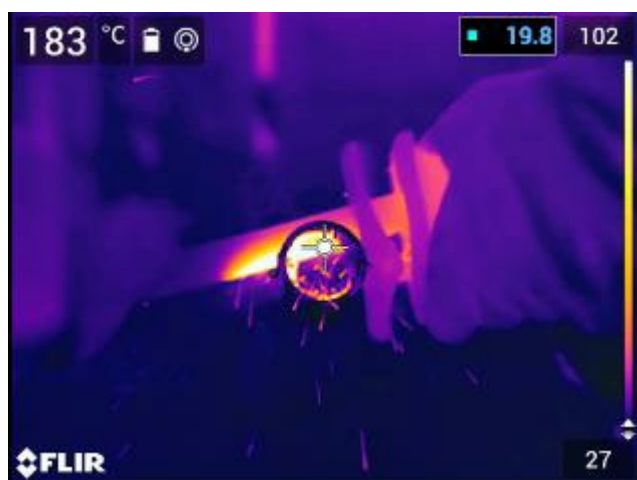
③内面・新品刃

| No. | 撮影アングル | 替刃 | 速度モード | 22mm 切込時の刃先温度 | 22mm 切込までの時間 |
|---|---|---|---|---|---|
| ③ | 内面 | 新品 | 低速 | 183℃ | 4.7 秒 |

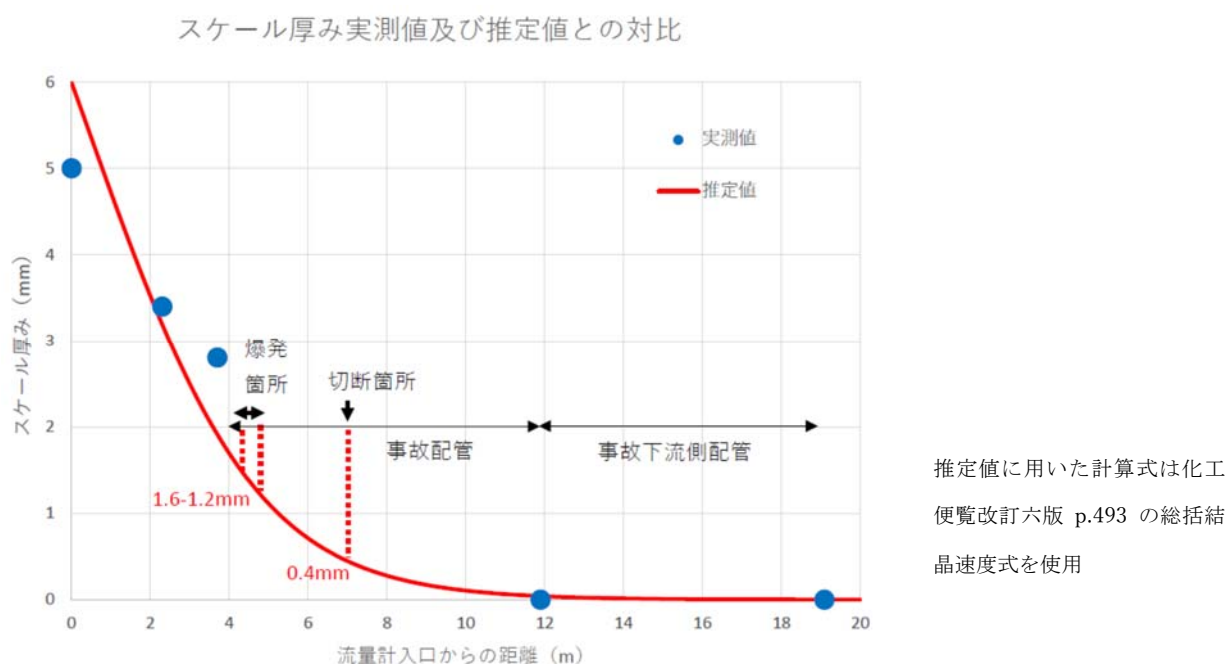
図 1. スケール厚み実測及び推定結果 (出典：青海工場 有機材料研究部)

- ・配管におけるスケール厚みの実測値及び計算値が図 1 に示される。配管の切断箇所のスケール厚みは薄く、一方、切断箇所から上流の配管ほどスケールの厚みが増している状況が確認できている。
- ・シミュレーション結果は表 1 に示す通りであり、
  - ＊スケールの厚みが 0.37mm 以下では配管は破裂しないことと、0.75mm は破裂することが判った。  
(なお、0.37～0.75mm の間に破裂しない限界厚みがあると考えられる。)
  - ＊実際の配管内部でのスケールの付着状態と比較すると、切断箇所の付着厚みは 0.4 mm 推定され、配管破裂に至らなかったものと考えられる。エルボ部分の付着量は 1.2～1.6mm と推定され、配管破裂に至ったと考える。
- ・このシミュレーション結果から、セーバーソーによる切断によって生じた熱によって火炎が発生し、急速な燃焼（爆燃現象）が起き、それがエルボ部に到達する直前の地点で爆轟となり、配管破裂に至ったと推定する。  
また、爆発形態は、配管破裂によって生じた破片の形状や肉厚の変化からみて、「爆轟」であったと推定される。

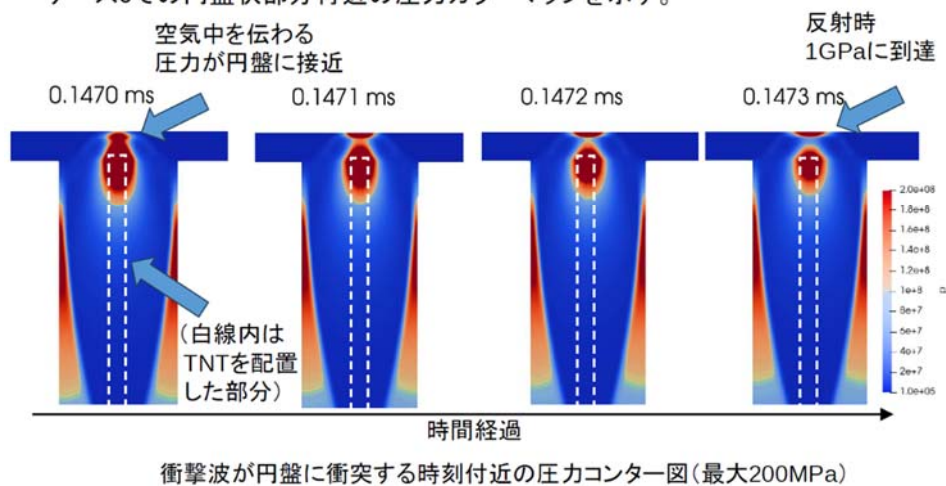
図 3. 円盤部 (エルボ部を想定) への圧力伝播の計算例 (スケール厚み 0.37 mm)

円盤状の止端部でも反射が見られた。

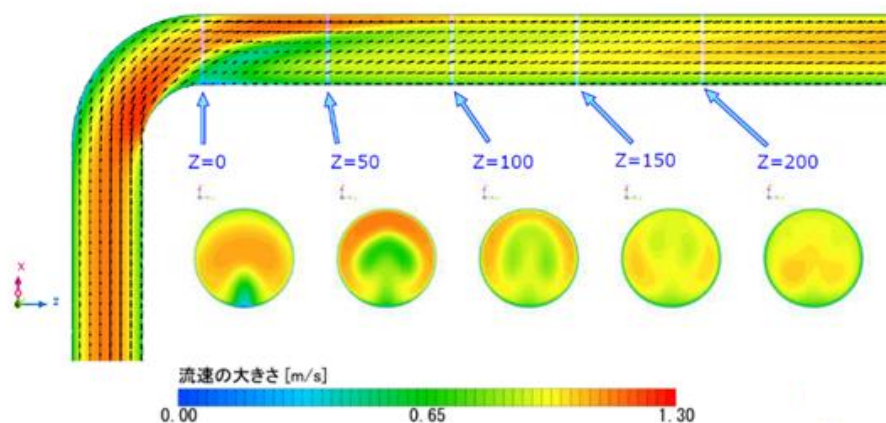
→配管内（エルボ部含む）流動解析：局所的な液の滞留／逆流などは見られない。

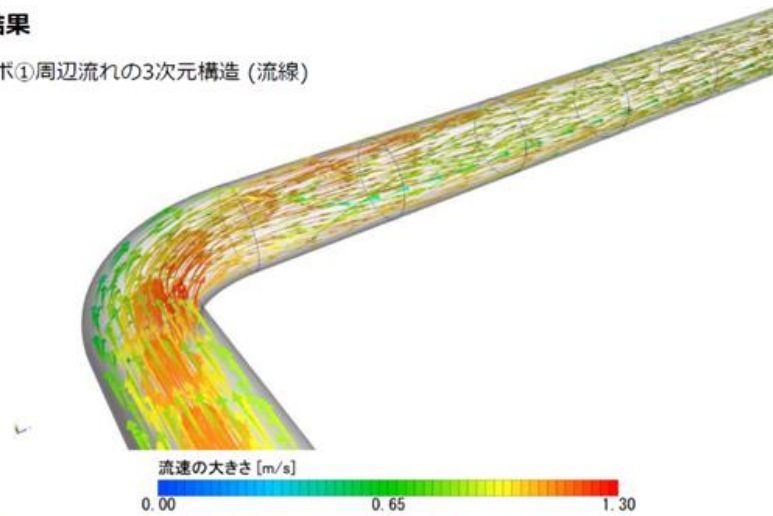
→特にエルボ部付近を拡大し観察しても、液の滞留は認められない。

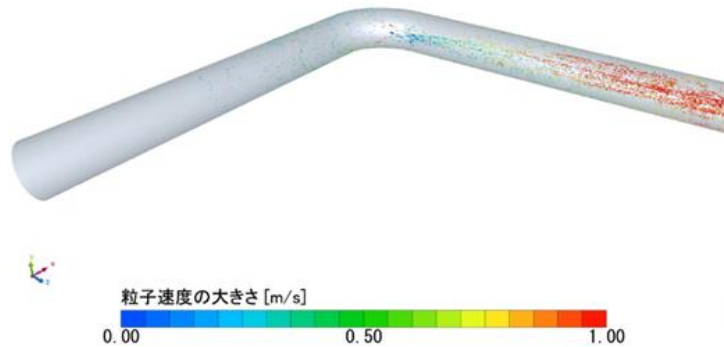
→10  $\mu$ m 粒子、1 万個をトレーサーとして導入して流動解析：

トレーサー導入から 2sec 以内で全粒子が流れ去り、滞留は起きていない  
ことが動画で確認できた。

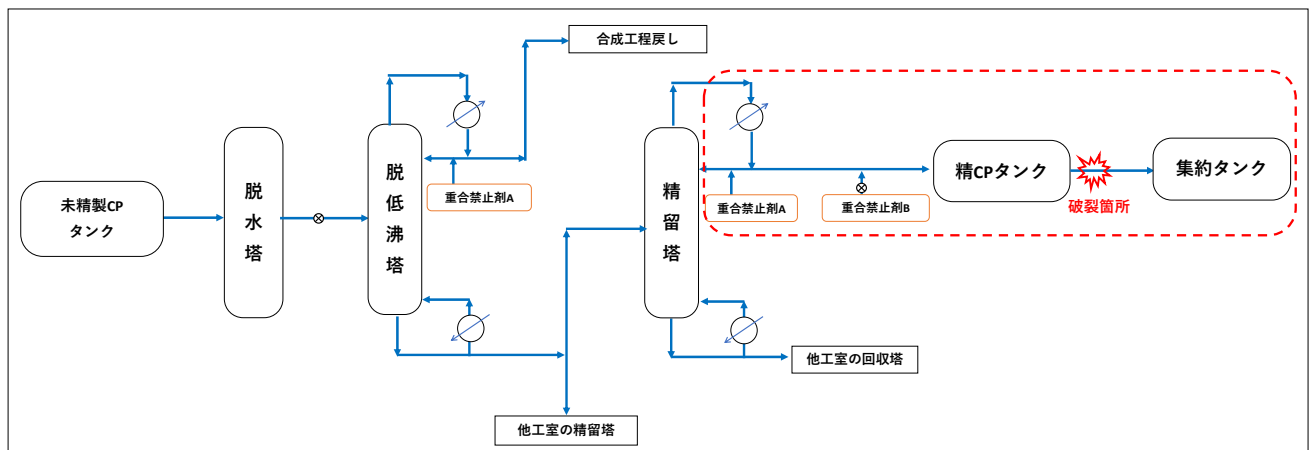
これまでの事故調査の結果、CP モノマー精留塔の周辺設備で生成する可能性がある（下図）。

- ・精留塔上部
- ・精留塔コンデンサー
- ・精留塔の還流配管
- ・精留塔から精 CP タンクまでの溜出配管
- ・精 CP タンク周り
- ・精 CP タンク抜出から移送ポンプと移送配管周り

以下の対応を徹底して実施し、CP-N0x ダイマーのスケールを湿潤状態で安全に取り扱う。  
配管や機器が湿潤状態にない時は、作業を実施しないことを徹底する。
